**Trabajo Final Integrador:** La Planificación de los destinos turísticos y la conservación del Paisaje

**Caso:** Villa de Merlo, San Luis

**Carrera:** Licenciatura en Turismo

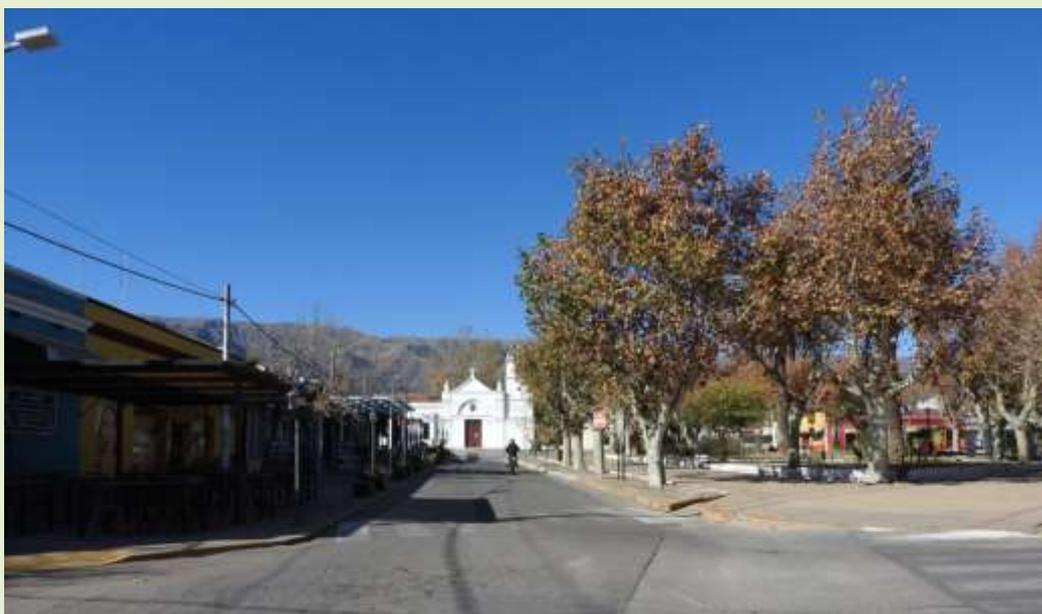
<b>UBICACIÓN:</b> UBICACIÓN: -32.345661/ - 65.013835		<b>PUNTO DE OBSERVACIÓN:</b> Intercesión de las calles J.D.Perón y C.Mercau. De oeste a este.			
<b>FECHA:</b> 13-06-2020		<b>HORARIO:</b> 15:00			
<b>COBERTURA DEL SUELO Y APROVECHAMIENTO TERRESTRE</b>					
Urbanizaciones antiguas, zona comercial					
<b>OTROS APROVECHAMIENTOS DEL SUELO</b>					
Zona comercial turística. Se toma a la plaza como un lugar de encuentro para los locales. Junto con la Iglesia guardan un valor histórico muy importante para los nativos y quienes viven hace muchos años.					
<b>TIPOS DE ASENTAMIENTOS</b>					
Construcciones antiguas de gran valor patrimonial como la Capilla histórica de más de 200 años.					
<b>COMPONENTES VISIBLES, FISICOS (rasgos y características)</b>					
<b>Forma</b>	<b>Línea</b>	<b>Color</b>	<b>Textura</b>	<b>Escala</b>	<b>Tipo de paisaje</b>
Relieve serrano árboles cuya especie son : <i>Platanus x acerifolia</i> . Asfalto y construcciones viejas Capilla histórica de adobe estilo románica	La cima de las sierras presenta una línea interrumpida por la de los árboles, la calle hacia la capilla genera una perspectiva que separa la plaza de las demás edificaciones a la izquierda.	Se destaca el blanco de la capilla histórica. Se perciben otros colores variados de los negocios. Colores brillantes, que sobresalen sobre las sierras, entre ellos el cielo celeste.	Irregular, variedad de formas y colores <u>Grano</u> Grueso <u>Densidad</u> densa <u>Regularidad</u> al azar <u>Contraste interno</u> Sobresale la capilla histórica por su color y forma	Se ve alterada por las construcciones y los árboles. Igualmente se pueden ver las sierras.	Focalizado, la capilla histórica domina la escena.

<b>PRINCIPALES IMPACTOS</b>					
Se observan impactos mitigables como el tendido de cables aéreos, cierta cartelería no acorde de algunos negocios. Falta de criterio en el uso de las veredas, las mismas no se encuentran unificadas además de estar en mal estado.					
<b>SINTEISIS DE LA EVALUACION VISUAL</b>					
Es importante el valor patrimonial histórico, teniendo en cuenta el relato de los habitantes de la zona. Su capilla es monumento histórico nacional que existe desde antes de la fundación del pueblo. La plaza posee un viejo aljibe, replica del original. Algunos de los componentes del paisaje que se observan desde este punto reflejan el carácter de Villa Serrana que alguna vez existió. Se percibe un deseo de conservación de algunas fachadas con historia.

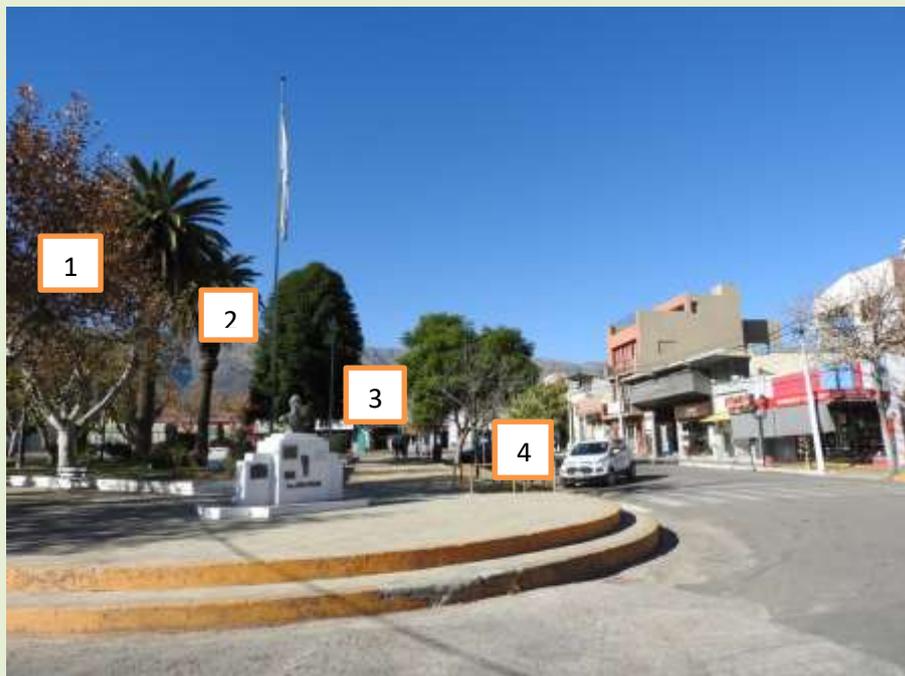
**UBICACIÓN:** -32.345661/ -65.013835

**PUNTO DE OBSERVACIÓN:** Intersección de las calles Videla y C. Mercau, de oeste a este

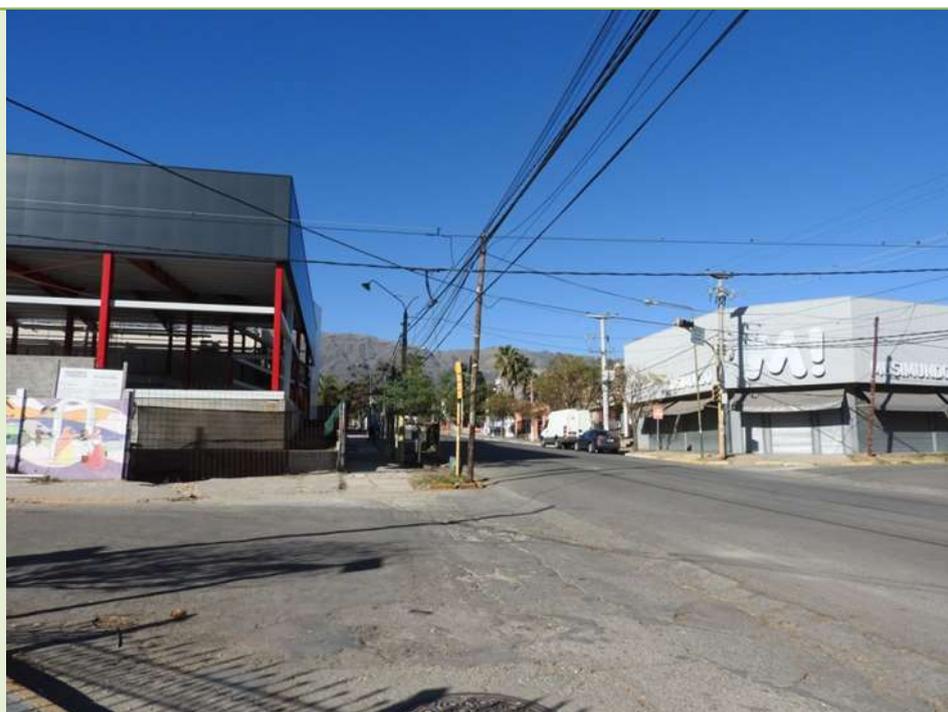
**UBICACIÓN:** -32.345661/ -65.008900

**PUNTO DE OBSERVACIÓN:** Intersección de la Av.del Sol y Pedernera , de noroeste a noreste

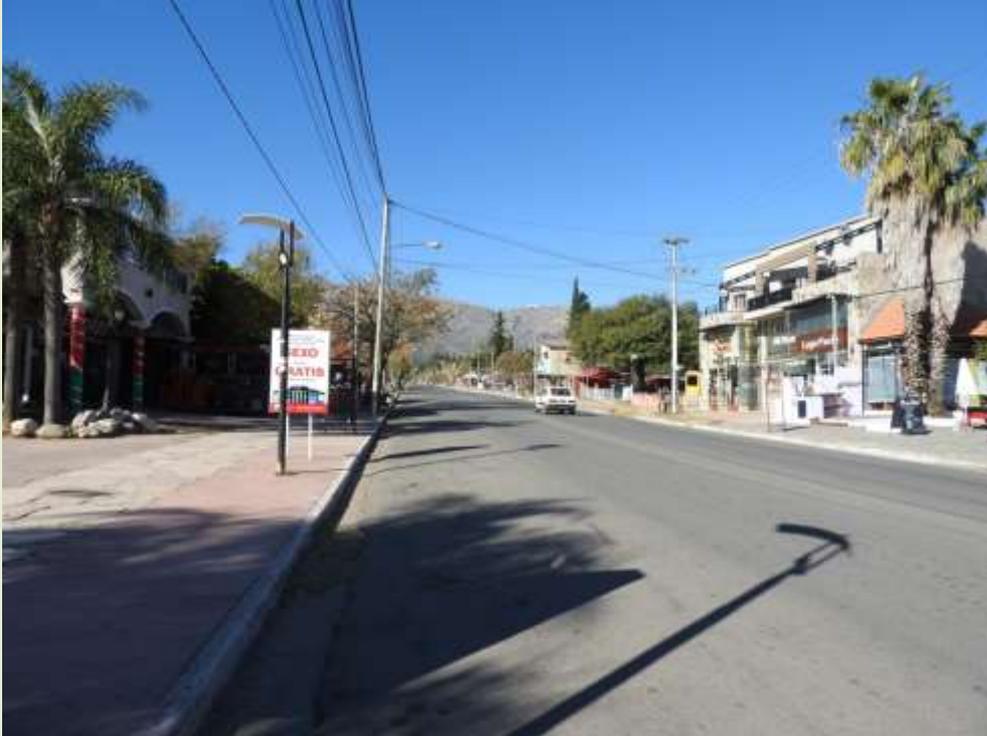
**UBICACIÓN:** -32.345661/ -65.008900

**PUNTO DE OBSERVACIÓN:**  
Intersección de la Av. del Sol 400  
(Galería del Sol). Toma de oeste a este.

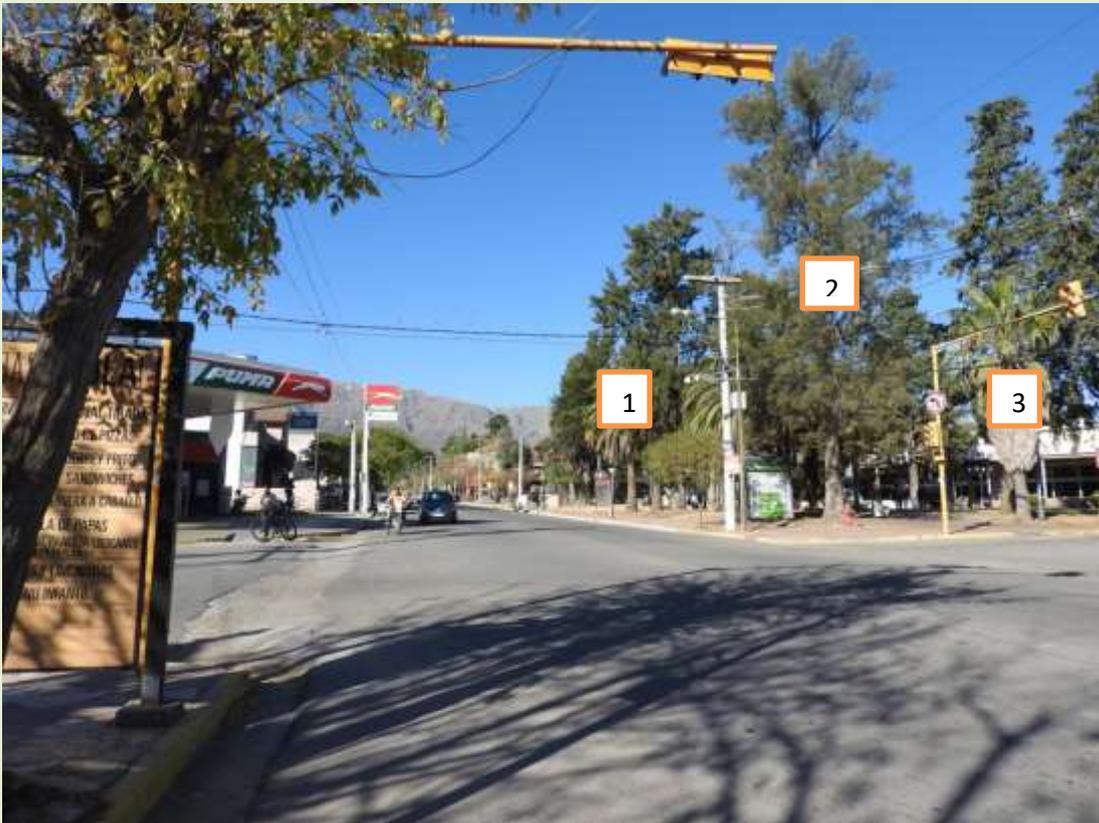
**UBICACIÓN:** -32.3459758,-65.0130177

**PUNTO DE OBSERVACIÓN:** Intersección de la Av. del Sol y Av. del Deporte .Toma de oeste a este.

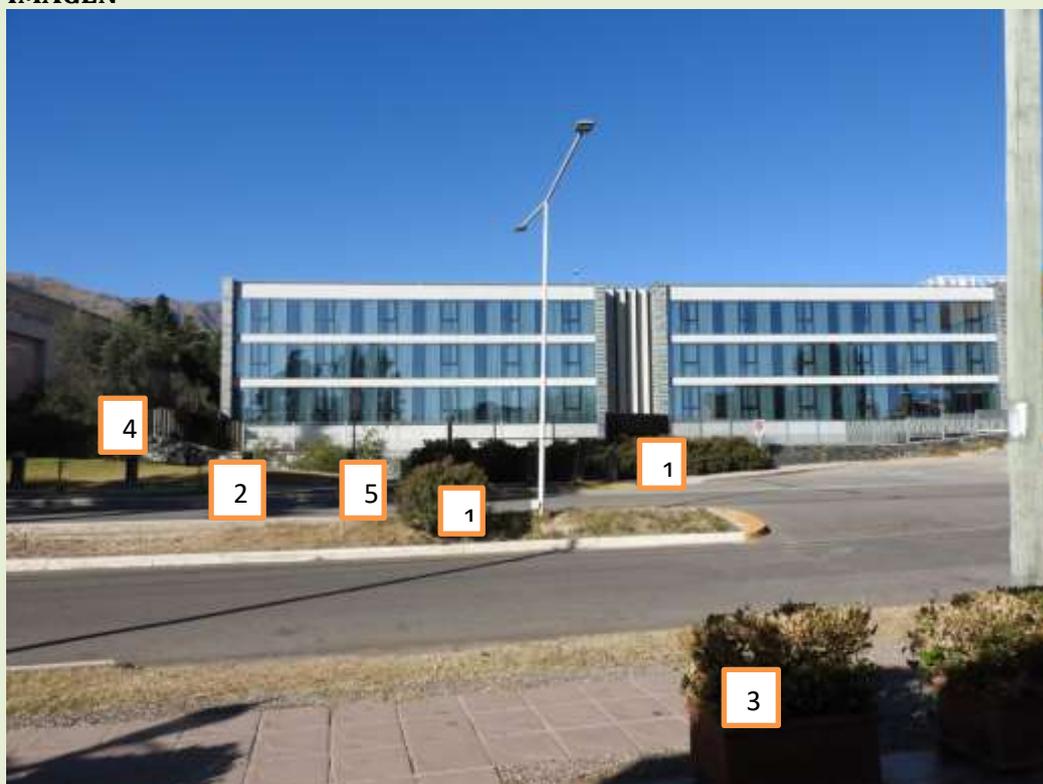
**UBICACIÓN:** -32.3459758,-65.0130177

**PUNTO DE OBSERVACIÓN:** Av. Eva Duarte 121

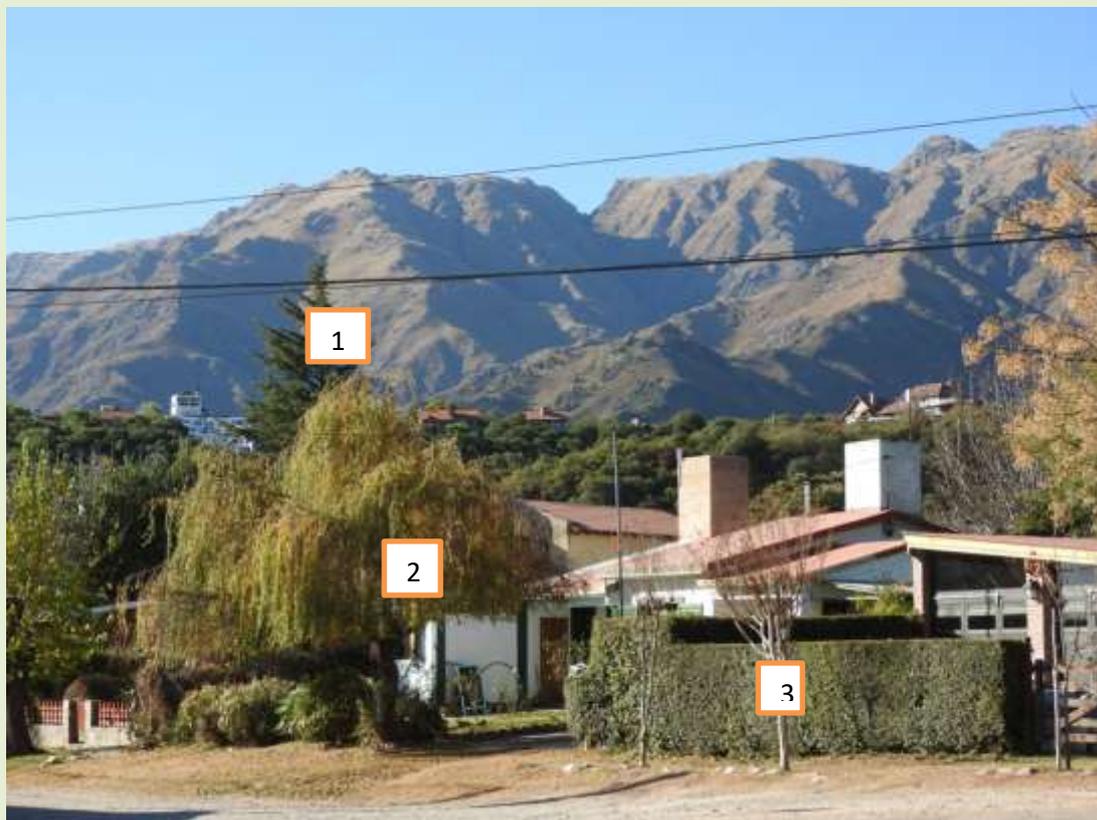
**UBICACIÓN:** -32.3429587,-65.0100108

**PUNTO DE OBSERVACIÓN:** Noreste

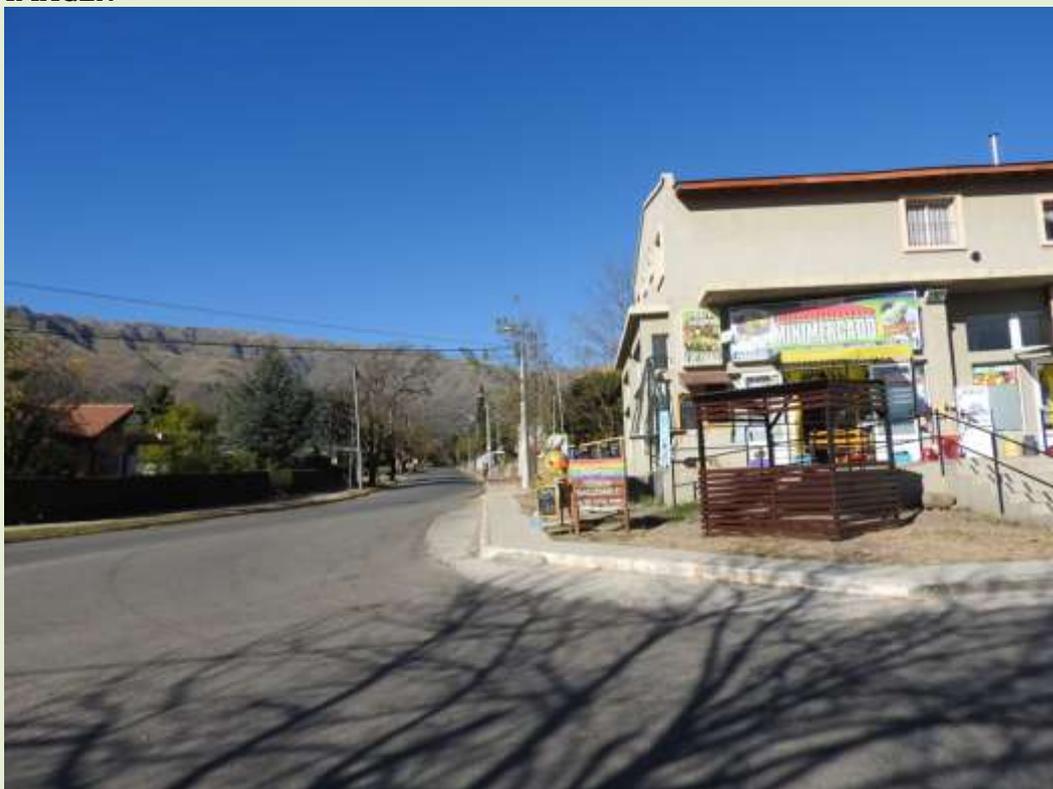
<b>UBICACIÓN:</b> -32.3429587,-65.0100108	<b>PUNTO DE OBSERVACIÓN:</b> : Noreste (toma desde la puerta del Santuario de la Medalla Milagrosa)	
<b>FECHA:</b> 13-06-2020	<b>HORARIO:</b> 15:55	<b>EPOCA DEL AÑO:</b> otoño

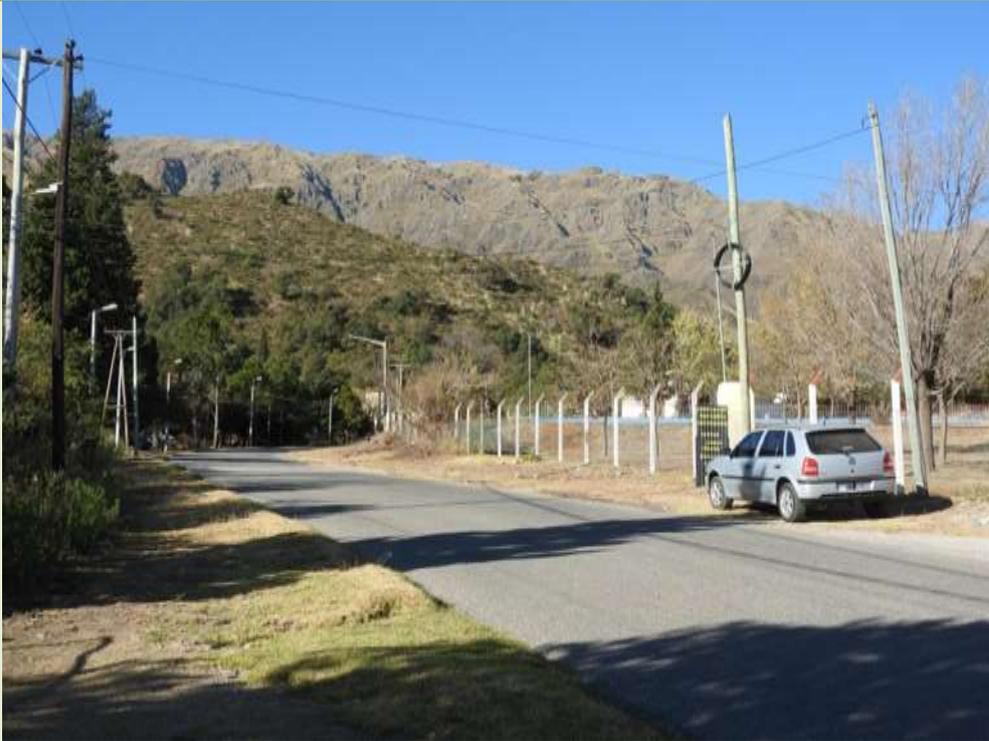
**UBICACIÓN:** -32.3532556,-64.9690851

**PUNTO DE OBSERVACIÓN:** Frente al camping municipal, toma que retrata el sureste

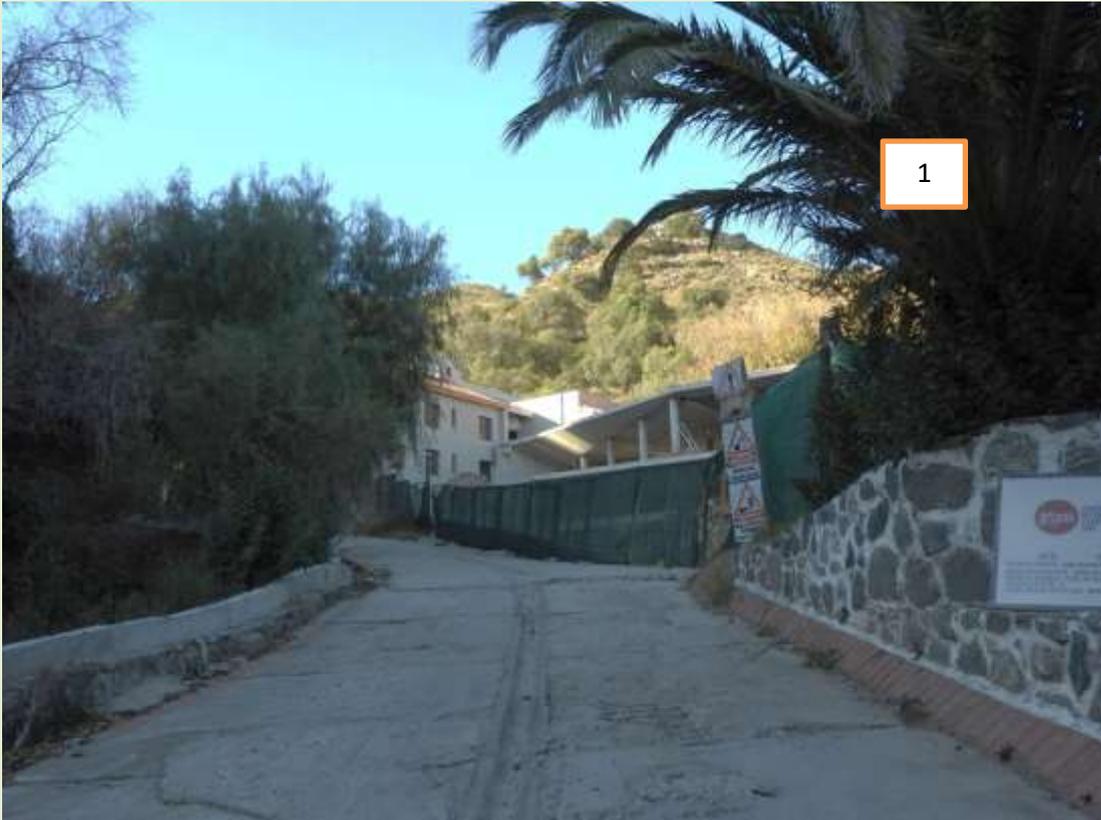
**UBICACIÓN:** -32.3532556,-64.9690851

**PUNTO DE OBSERVACIÓN:** Toma hacia el este

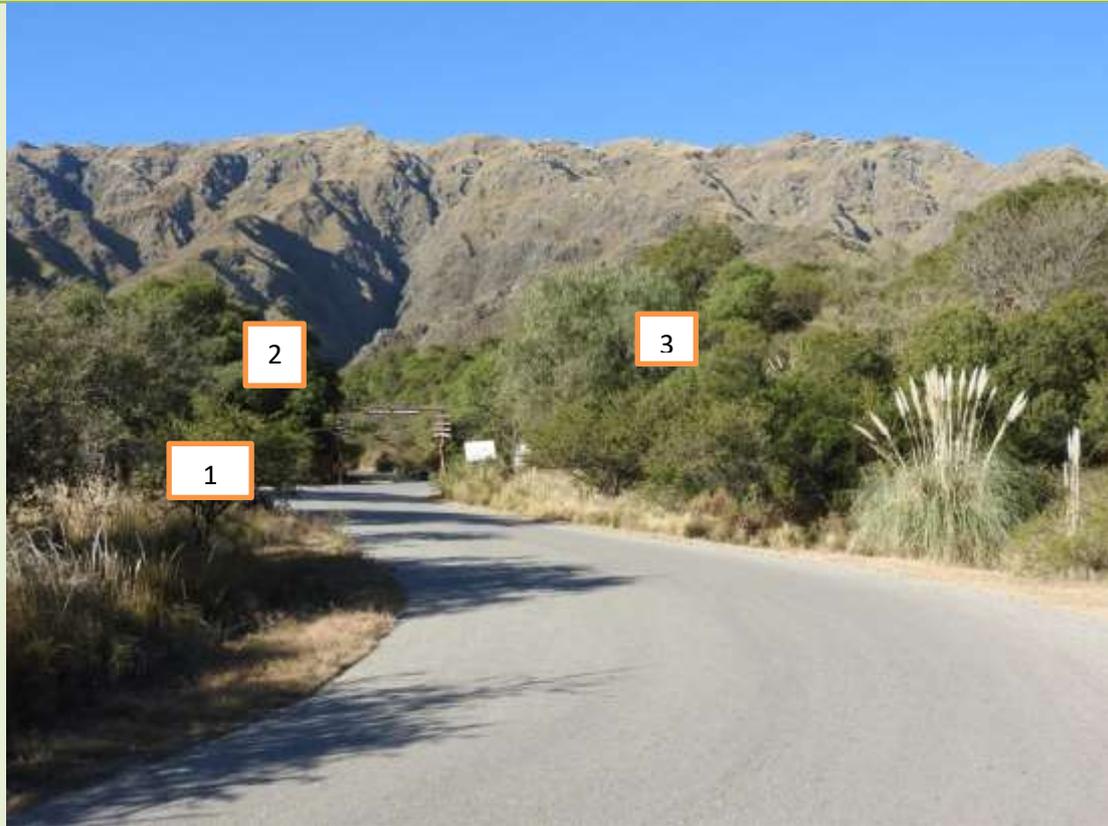
<b>TOMA NRO: 11</b>
<b>IMAGEN</b>

**UBICACIÓN:** -32.3541366,-64.95878

**PUNTO DE OBSERVACIÓN:**  
Noreste

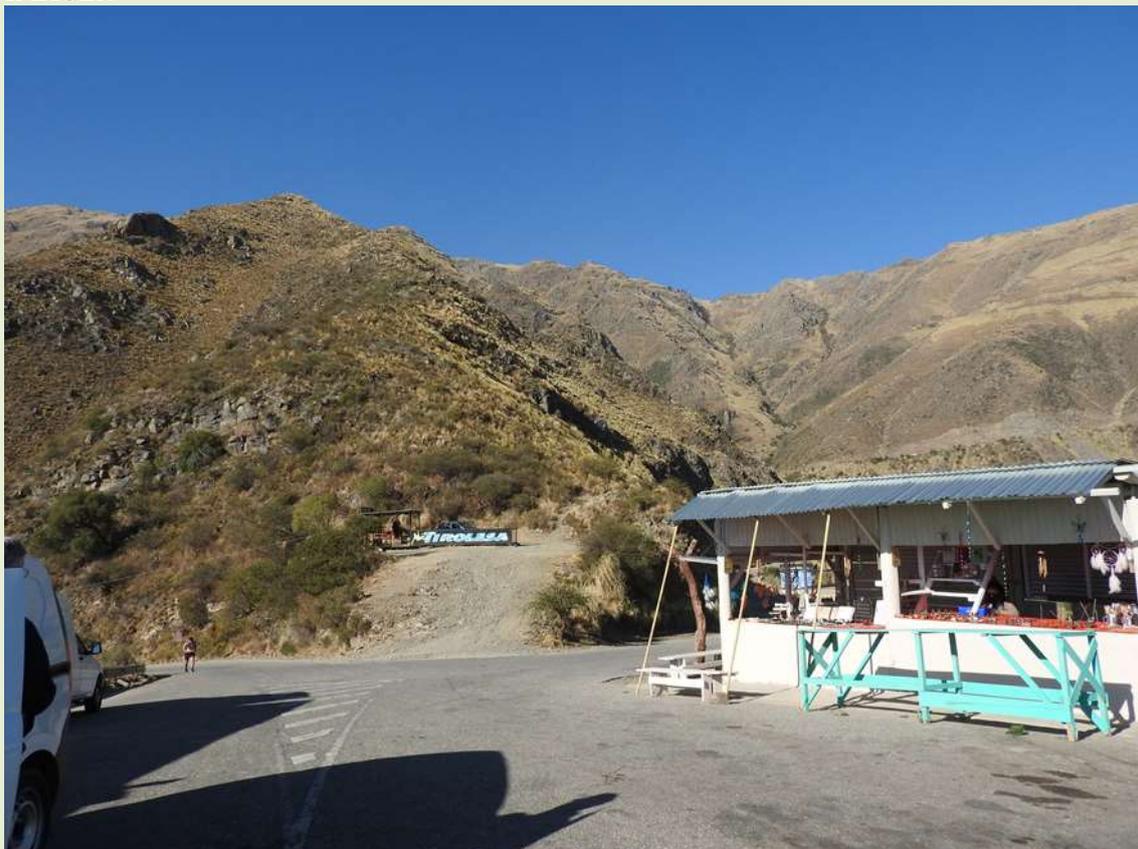
**UBICACIÓN:** -32.3622079,-64.9512326

**PUNTO DE OBSERVACIÓN:**  
Noroeste

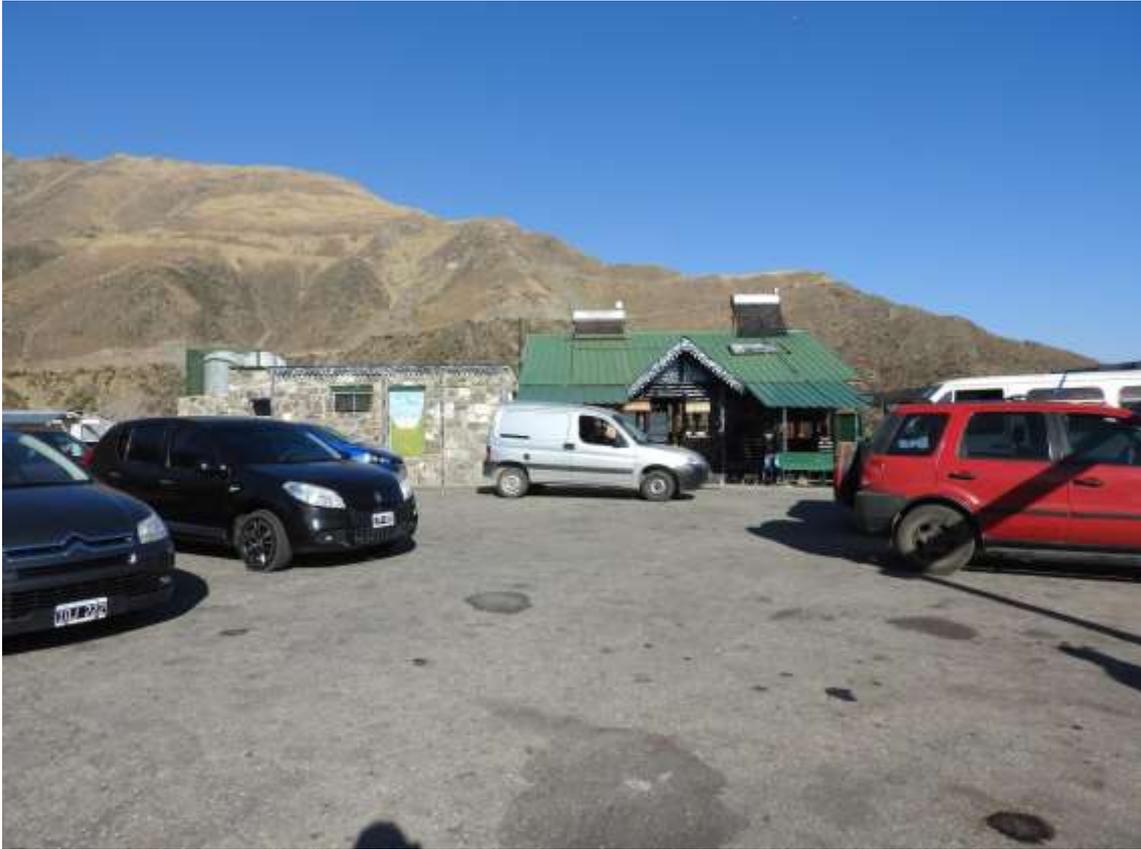
Foto 1- Imagen playón del Mirador del Sol (Fotografía propia, junio 2020)

<b>PRINCIPALES IMPACTOS</b>					
Se observan impactos mitigables como la cartelería y los puestos de artesanos que producen obstrucción visual. Por otra parte existen otros tipos de impactos, como la cantidad de autos y la confitería que no posee un pozo con bio digestor para las aguas servidas.					
<b>SINTESIS DE LA EVALUACION VISUAL</b>					
Al ser un mirador, se ve muy afectado por la intrusión visual de la confitería y cambiando el plano hacia el oeste, los puestos de artesanías que forman una barrera visual importante. Los impactos mencionados en conjunto generan una alteración significativa en el carácter del paisaje.

Otra transformación en el paisaje es el camino hasta el Mirador del Sol, el cual se inaugura en noviembre de ese año. Dicho mirador hasta ese entonces era de características naturales y se accedía por un camino de ripio. Con este nuevo camino de asfalto, su entorno cambia y se realiza un playón del mismo material y una especie de baranda de piedra. Además de una pequeña proveeduría que luego se convertirá en una confitería.

Paradójicamente el Mirador del Sol, se transforma en una feria artesanal y la pequeña proveeduría pasa a convertirse en una confitería de dos plantas. Todo esto junto con la comercialización de este atractivo hace que aumente la concurrencia de micros de agencias, taxis y autos particulares.

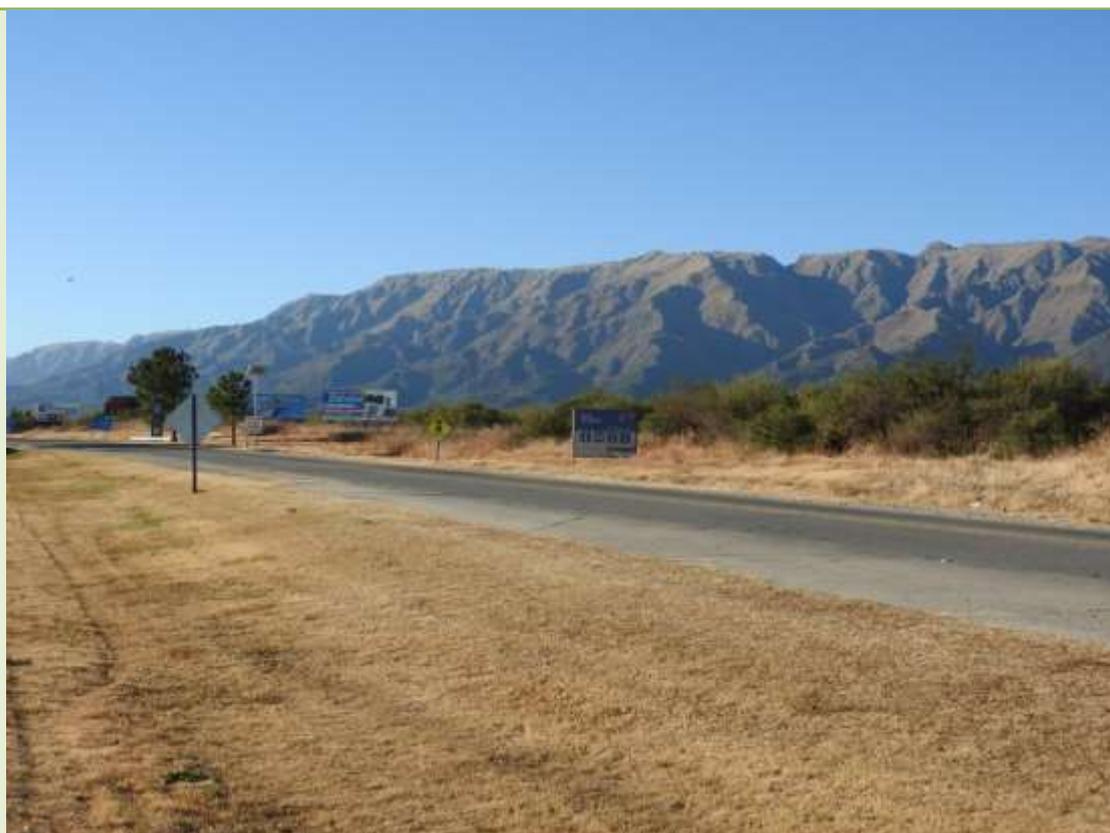
**UBICACIÓN:** RP1 Coordenadas: S 32° 22'022' / W 65° 01'034' **PUNTO DE OBSERVACIÓN:** RP1 dirección Noreste

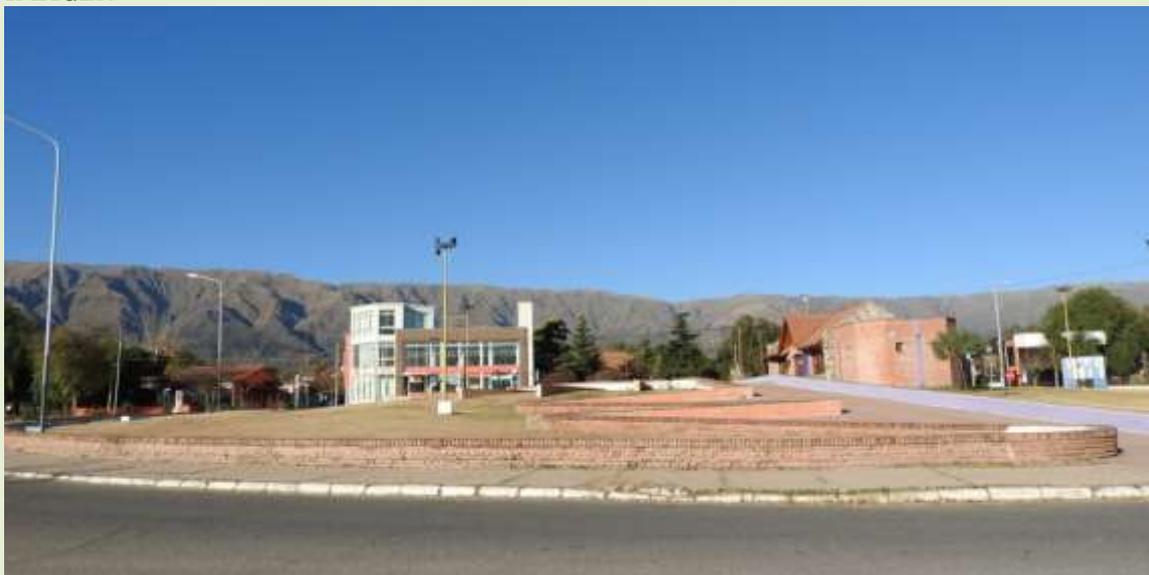
**UBICACIÓN:** -32.347520 / -65.015755

**PUNTO DE OBSERVACIÓN:**  
Rotonda de acceso (intersección de RP1 y RP5), Hacia el este

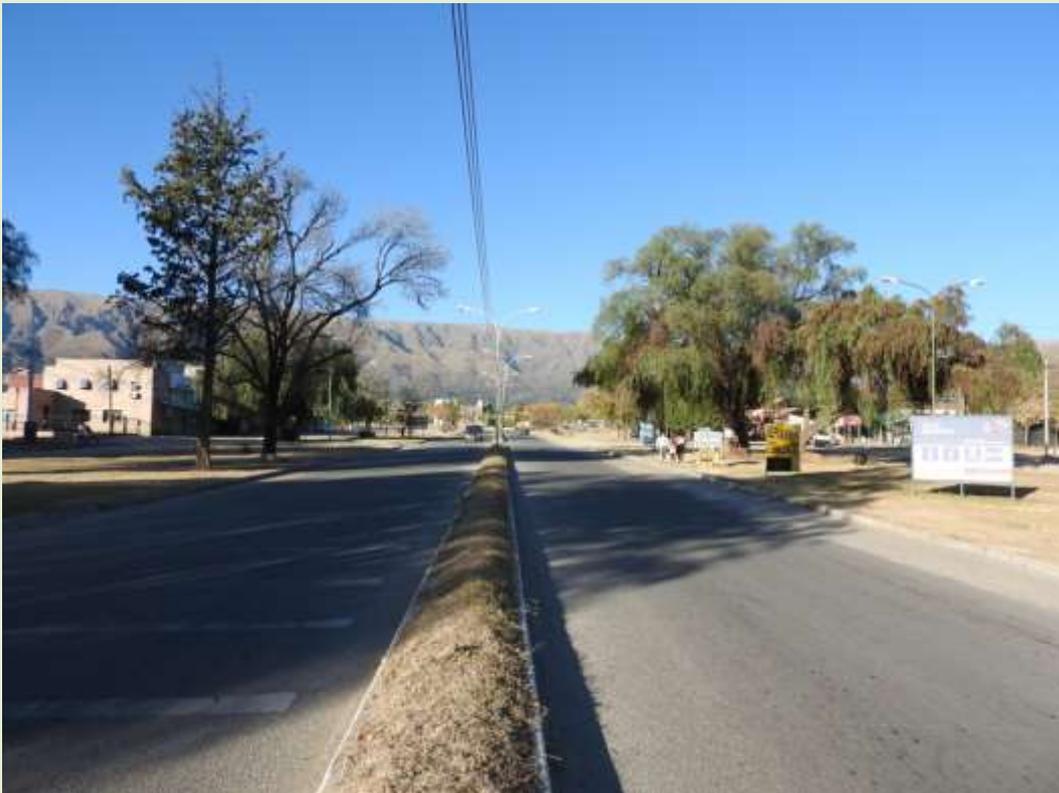
**UBICACIÓN:** -32.347520/ -65.015755

**PUNTO DE OBSERVACIÓN:** RP5, Sureste

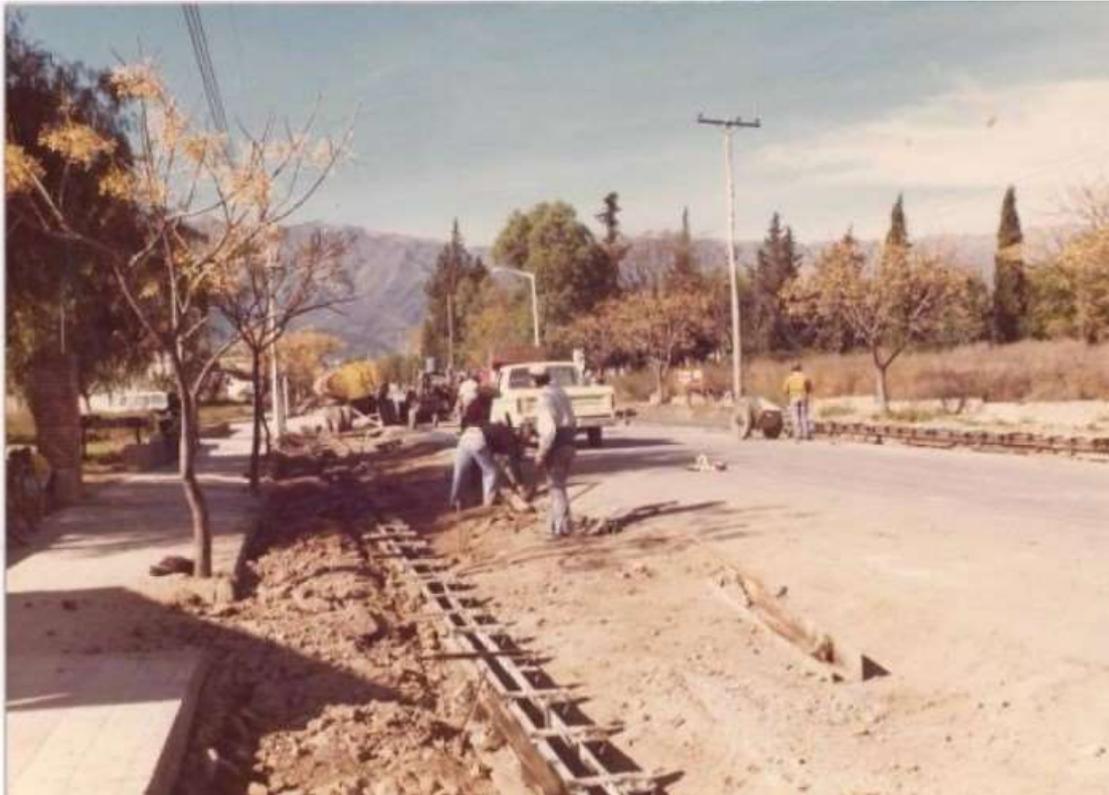
Foto 5- Imagen del ensanchamiento de la Av. del Sol – Diario digital Infomerlo (Publicación viernes 12 de abril del 2019)

Con respecto a la Av. del sol, ésta ya era ancha en los años 90, fue ensanchada en la década del 70 durante la noche en los primeros años de la intendencia de Julio Falco<sup>(2)</sup>. Lo cual no solo sorprendió a los habitantes sino que causo desagrado en esa época.

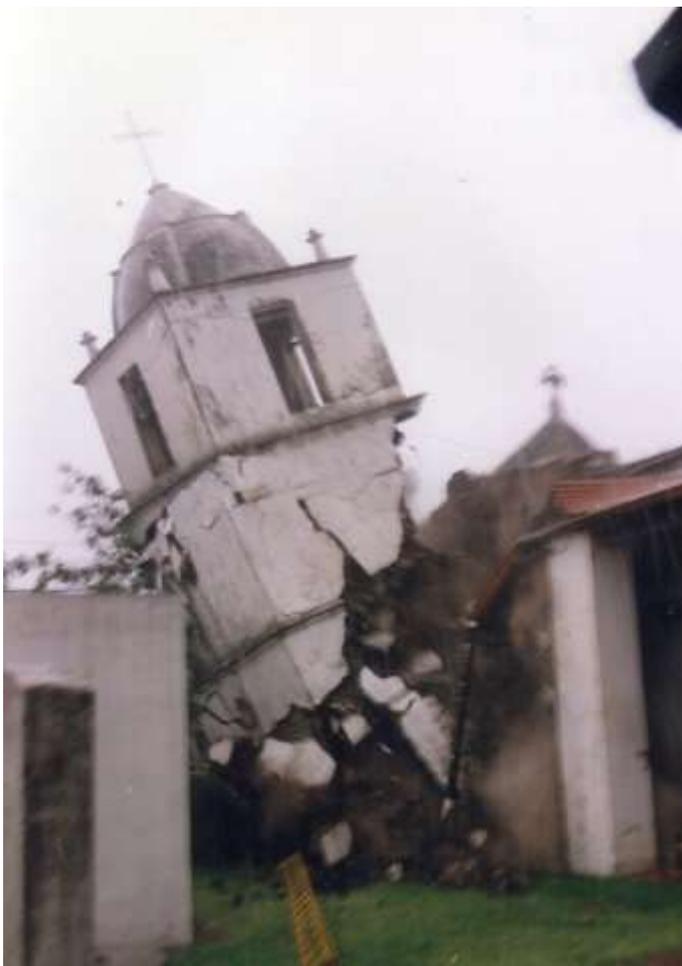
Un hecho histórico que aún se recuerda fue el día del derrumbe de la Capilla Histórica de la plaza el 3 de febrero del año 2003. Donde tanto locales como turistas fueron testigos de lo ocurrido.

Foto 7- Imagen de la capilla histórica derrumbándose (Fotografía de Foto Rey –año 2003)

Declarado monumento histórico nacional, el templo había sido objeto décadas atrás de importantes trabajos de restauración. Paradójicamente habría sido una de estas intervenciones, la reconstrucción en ladrillos y cemento de parte del campanario, lo que provocó su destrucción: el peso excesivo para las paredes de adobe y las vibraciones que provoca un tránsito cada vez más denso en el centro de la localidad, todo esto unido a la filtración de la lluvia por las grietas del frente de la capilla, acabaron por echar por tierra un símbolo de la Villa de Merlo.

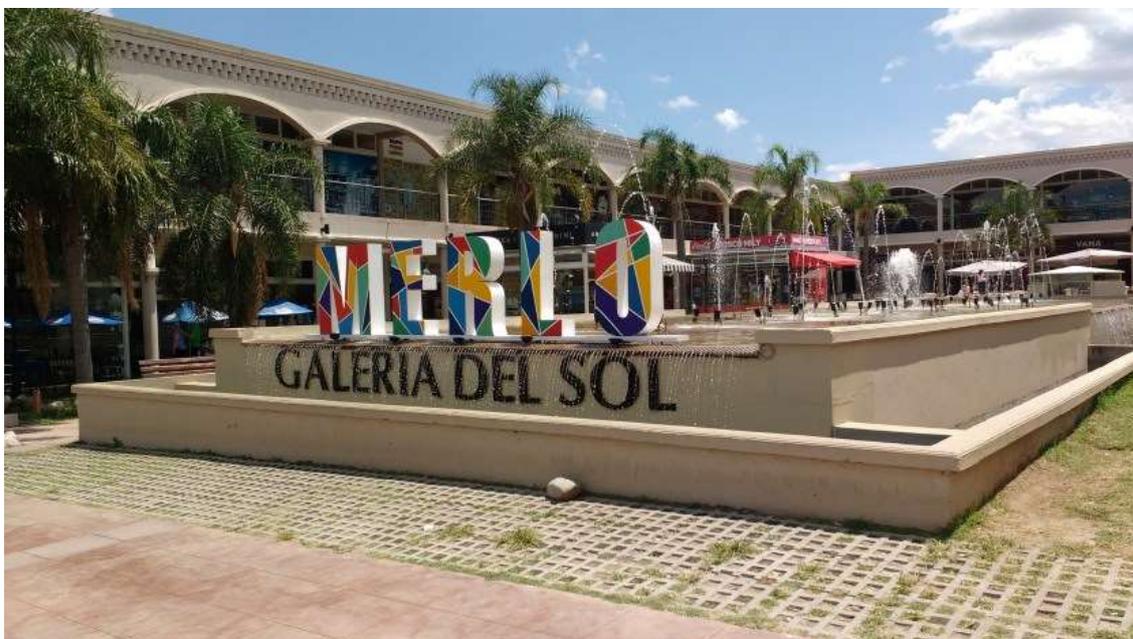
En febrero del 2017 se inaugura, a pocos metros de la Av. del Sol, el Hotel Epic dentro de la categoría 5 estrellas y el primero en la zona. Transformando un espacio de olivares y formando una obstrucción visual de las sierras.

Foto 12- Centro comercial Galería del Sol( Fotografía propia -año 2020)

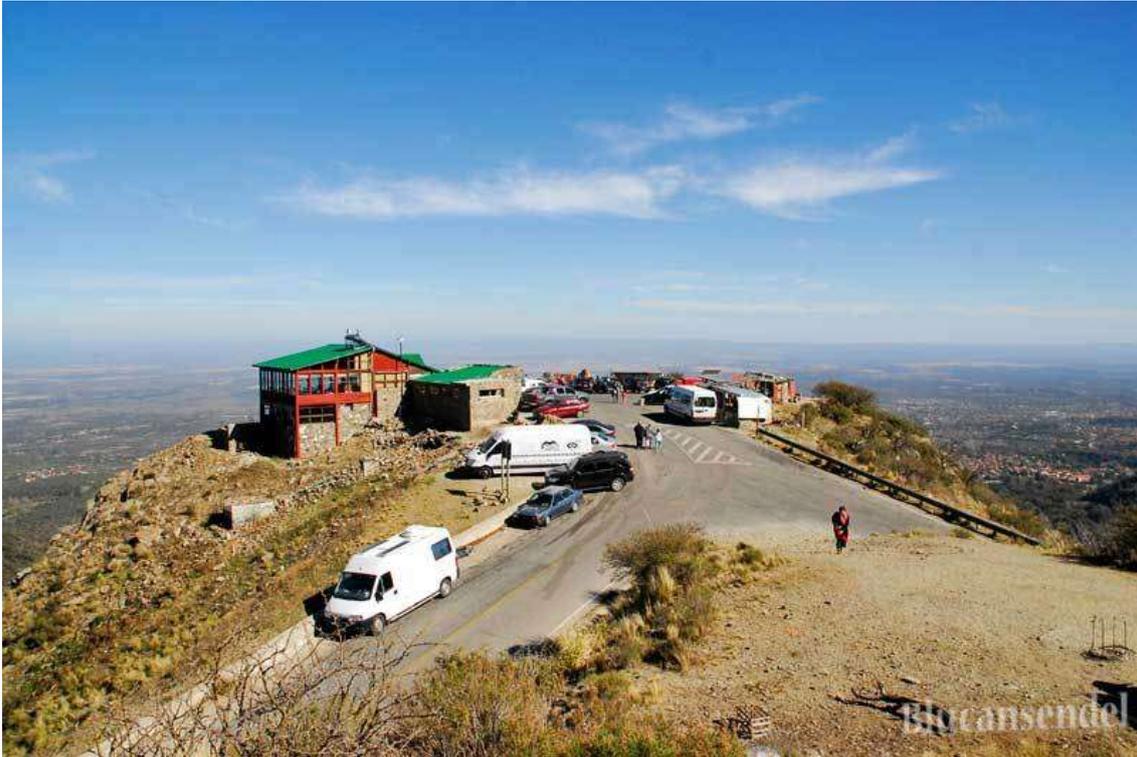
Foto 13- Mirador del Sol (Fotografía del blog [blucansendel.wordpress.com/2014/08/29](http://blucansendel.wordpress.com/2014/08/29))

Se percibe un aumento de la cartelería, incluso en la zona de altura camino al mirador del sol. Esto es debido al crecimiento de la oferta de actividades de ocio y recreación que van surgiendo como excursiones del tipo trekking a distintos atractivos como el Salto del Tabaquillo. También se observan puestos que ofrecen actividades como: tirolesa, parapentes, cabalgatas y paseos en cuatriciclos.

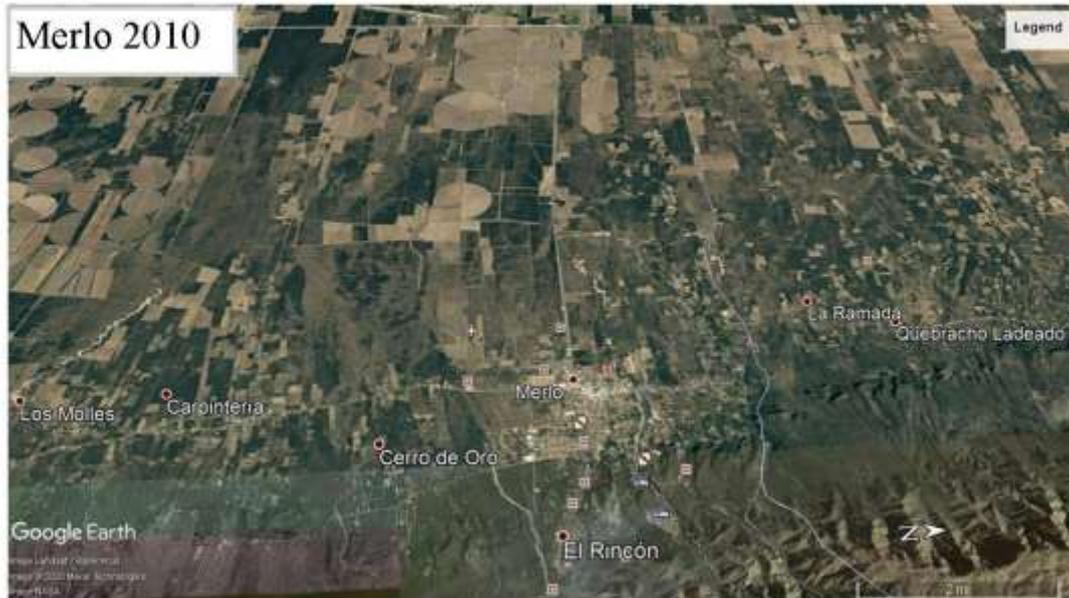
Imágenes 5- mapas satelitales zona Merlo y alrededores, año 2010 y 2020. Bajados de Google Earth.

En los mapas siguientes los cambios mencionados van en crecimiento en todas las zonas de análisis. Se ve el reemplazo de cobertura vegetal por edificaciones. Lo cual termina

impactando en la coloración y textura. Además de otros cambios que afectan al paisaje como al clima. (Ver imagen 5 y 6).

En las imágenes comparativas de los mapas satelitales correspondientes al año 2010 y 2020 de las distintas zonas en estudio, se observa desde una visión regional lo que sucede con la fragmentación del paisaje original. (Ver imagen 6 y 7) Lo cual coincide con las descripciones dadas por los entrevistados como las pérdidas de espacios naturales.

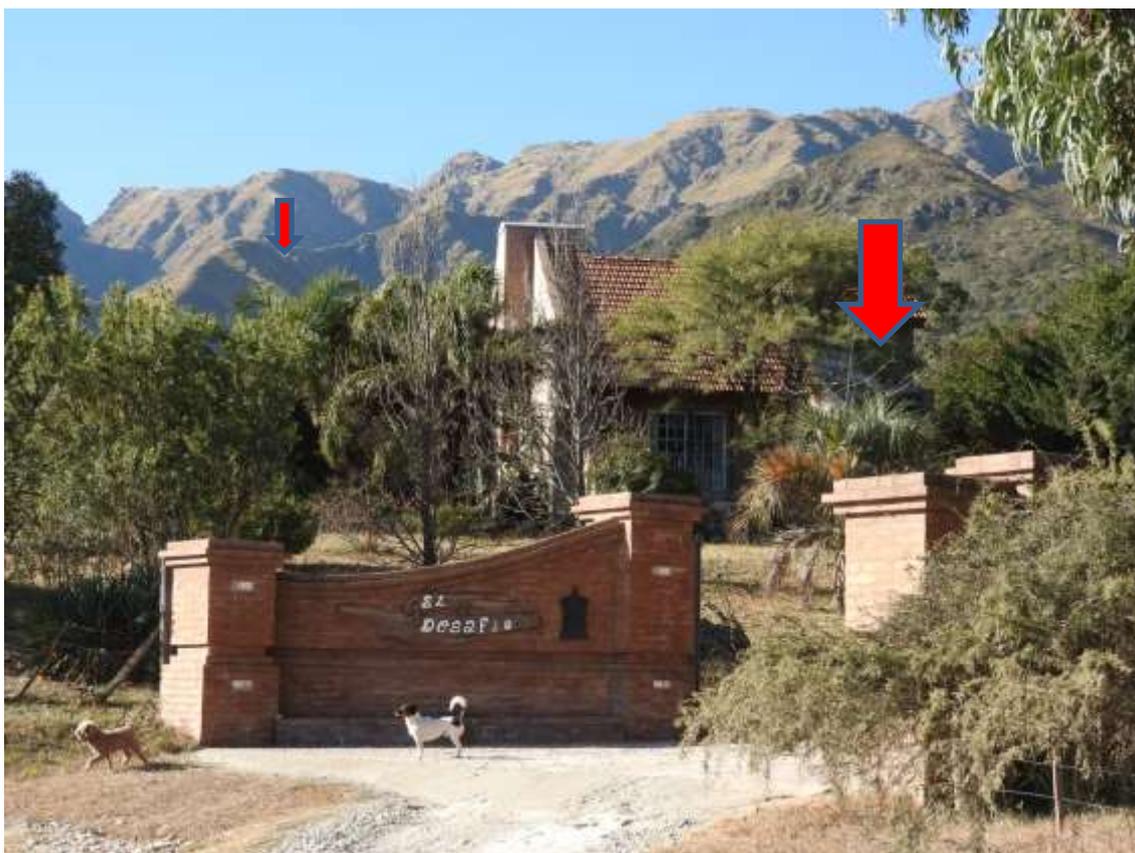
(Casa particular del Barrio Los Nogales- Imagen propia)

Sin embargo se puede ver cómo las invasoras van transformando el paisaje nativo no solo con cercos vivos de especies que no son de la región sino con palmeras en toda la Av.del Sol y hasta en el boulevard de una de las calles de acceso a uno de los barrios construidos por el gobierno. Recorriendo de norte a sur y de este a oeste se encuentran estas especies.

La imagen muestra como una casa del barrio los nogales posee estas especies invasoras, hay que recordar que este barrio se encuentra en la zona de altura T4 según el análisis de altura.
